Tilstandsrapport

Tomannsbolig

Vadkroken 17, 2660 DOMBÅS

Befaringsdato: 24.03.2026

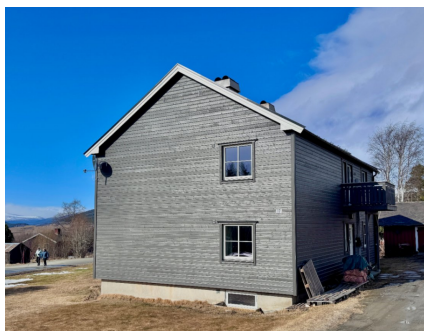
- Det er begrenset/dårlig ventilering av takkonstruksjonen.
- Det er påvist fuktskjolder/skader i takkonstruksjonen.
- Hele takkonstruksjonen er gjenbygget. Det er ingen mulighet til vurdering utover alder og observasjoner fra underliggende etg.

Det er observert gamle fuktskader i himlingen på kjøkkenet i 2. etasje.

Disse fremstår som tørre ved befaring, og vurderes å stamme fra en tidligere lekkasje i det tidligere yttertaket.

Ingen adgang til loftet, hverken inne eller ute

Det bør gjennomføres ytterligere undersøkelser for å avdekke omfanget av eventuelle skader.

Ventileringen av takkonstruksjonen bør forbedres for å redusere risikoen for fuktskader, råte og sopp.

Det bør etableres veggventiler i begge gavlveggene for god gjennomlufting av loftet.

Påviste fuktskjolder og skader i 2. etg må undersøkes nærmere og event. utbedres for å hindre videre skadeutvikling og forringelse av konstruksjonen.

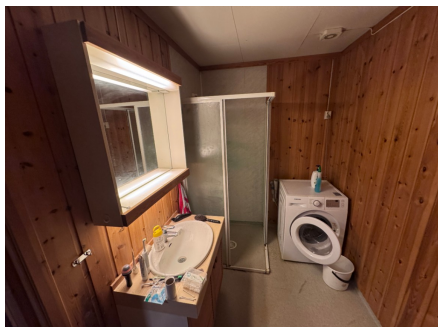
Baderommet i 2. etg.

Hulltaking er foretatt uten å påvise unormale forhold. Hulltaking er foretatt ved/i trappegang. Fuktkvotemåling (vekt%) i konstruksjonen ble målt til 6%.

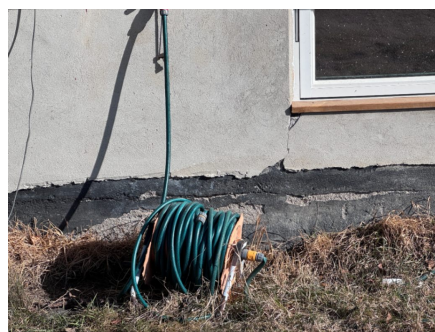
Løs murpuss og oppsprukket "Gudrong" på utsiden

Løs puss bør fjernes, og overflater bør pusses og eventuelt males på nytt.
Misfarging på innsiden av grunnmuren kan indikere fuktproblemer, og det anbefales å undersøke årsaken nærmere for å unngå videre skader på konstruksjonen og redusere risiko for sopp- og muggdannelse.
