# Risiko- og sårbarhetsanalyse

## Detaljregulering for NH2 Dombås Dovre kommune

Prosjektnummer: 2312332

TITTEL	RISIKO- OG SÅRBARHETSANALYSE – DETALJREGULERING NH2 DOMBÅS
OPPDRAGSGIVER	NORWEGIAN HYDROGEN AS
RAPPORTTYPE	RISIKO- OG SÅRBARHETSANALYSE
VERSJON	FORELØPIG RAPPORT 1.0
UTARBEIDET AV	ANE RYDLAND OG SILJE FJÆRESTAD
DATO	21.03.2024
GODKJENT AV	ÅSHILD LIE

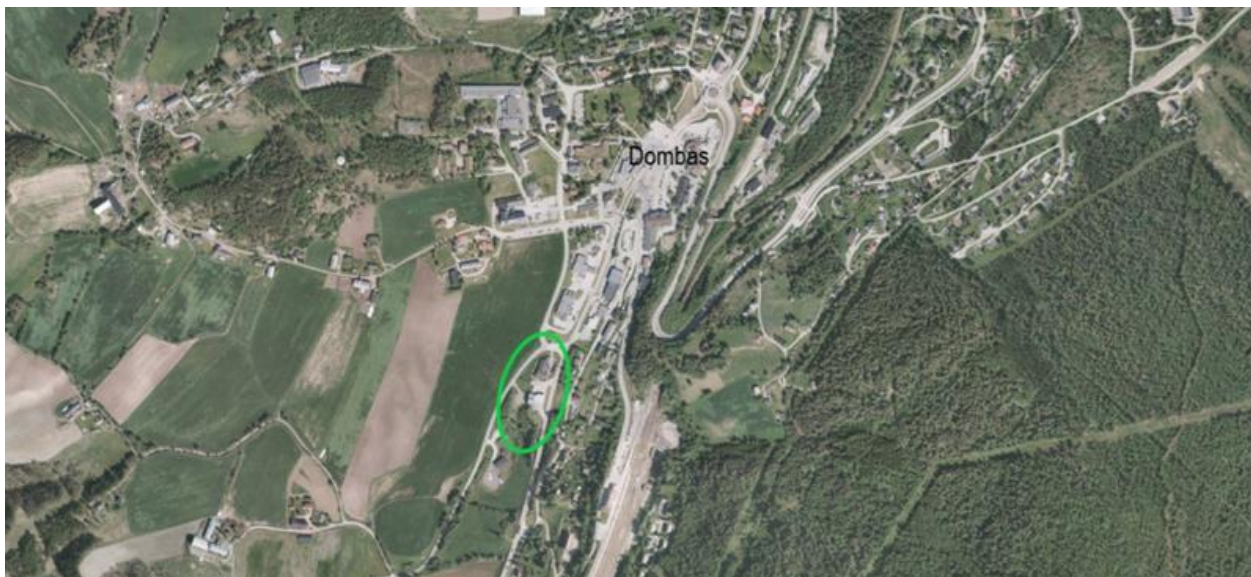
Vest for planområdet er det store arealer dyrka mark, på østsiden er det spredt boligbebyggelse mellom E6 og Dovrebanen. Nord for planområdet ligger Dombås sentrum med diverse tilbud innen forretninger og tjenesteyting. Planområdets avgrensning vises i illustrasjonen under.

**Figur 1.** Planområdets avgrensning, hentet fra.
